# 実務経験事例報告書

| 2. 製作品目と制度 | ● 製作品目：座位保持装置<br>保育所用 | ● 制度利用：座位保持装置 |

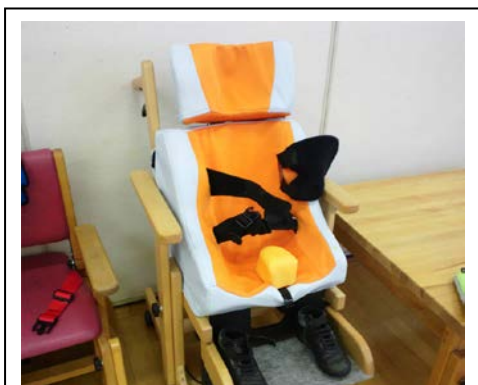
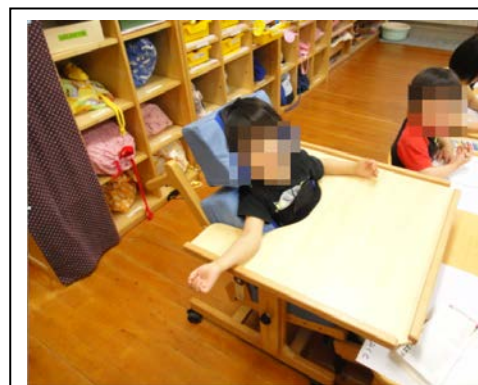
## 6. 製品写真

● 使用条件等からくる、装置を製作するうえで特に配置を要する点
- ① 頭部と体幹部の支持性の弱さと臥位姿勢で過ごす時間が長いことによる、頭部の頭蓋変形・体幹部の側弯変形がみられる。
- ② 頭部と体幹部の支持性の弱さから、頭部の重さを支えきれずに、頸部が後屈する。
- ③ 咀嚼、嚥下がうまく習得されていない。
- ④ 体幹部の崩れを防止して、咀嚼、嚥下に集中できるよう姿勢を保持することが重要。
5. 問題解決のための対応・対策
- ① 支持性の弱さに配慮し、トータルコンタクトの背もたれ・座面によって支持して、体幹部の崩れを防止する。
- ② 座面にはアンカーサポートならびに骨盤の側方支持を配し、背もたれには腰部サポートならびに体幹部の後方・側方・下方からの支持が得られるように十分配慮する。
- ③ 変形した頭部にヘッドレストの形状を合わせるとともに、頸部から頭部までの矢状面の形状を調整し、頸部が後屈しないようにする。
- ④ 活動と休息の時間とリクライニング角度の管理を介助者と話し合っておく。

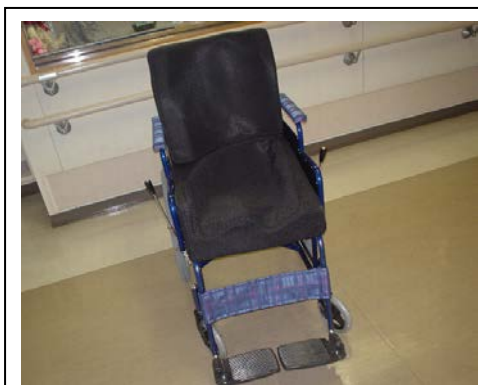
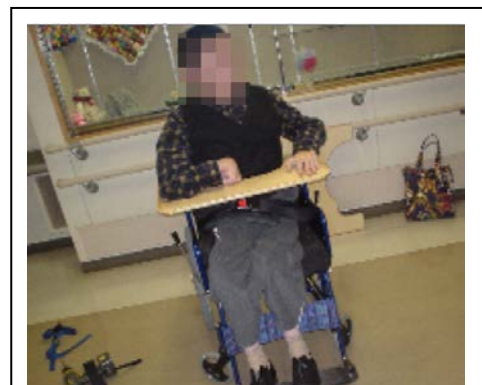
## 6. 製品写真

① 左凸のCカーブの側弯のため、座位では体幹部が回旋を伴って右前方に倒れ、頭部を挙げて活動することができない。

② 右の坐骨に痛みを感じるので対策が必要。

③ 主な介助者が高齢の母親なので、車いすの重量ならびに操作性に配慮が必要。

- ① 作業所での活動が主な目的になるので、頭の位置をできるだけ中間位の保てるようシュミレーションして、姿勢を決定する。
- ② 側弯に伴う体のねじれに配慮し、体幹部を正面に向けて大腿部は少し右方向に向けることとする。
- ③ 背もたれには、体幹部の姿勢の崩れ方向に配慮した支持面を検討する。
- ④ 坐骨部での除圧の必要性などを考え、背・座とも採型モールドとし、座には低反発クッションを配することとした。
- ⑤ 骨盤部・体幹部のサポートとテーブルを利用した肘支持で、実用的な体幹部の安定が得られることから、車いすの重量ならびに操作性に配慮しリクライニング機構は無しとした。

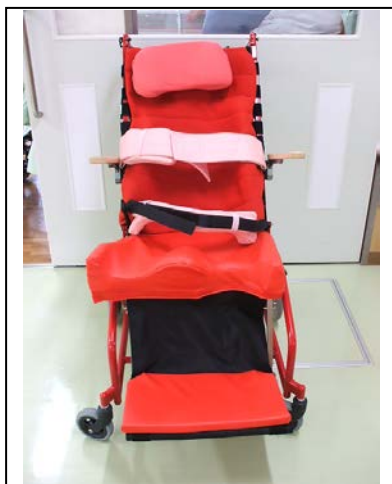
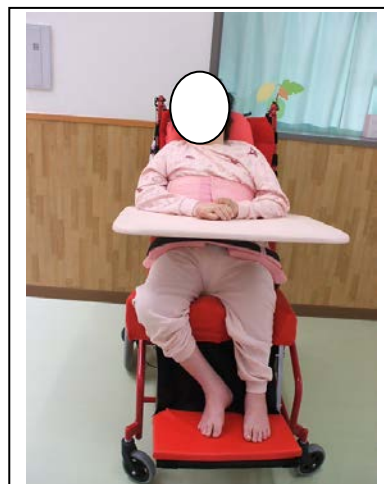
## 6. 製品写真

① 左凸のCカーブ側弯、肋骨隆起有。

② 現在使用中の座位保持装置では、側弯の影響で体幹の回旋に伴う右方向への倒れがみられる。

③ 肋骨隆起有部、仙骨部、両大転子部分に褥瘡ができやすくなっている。

④ 使用時間の経過ならびに姿勢の崩れにより、腹下部の圧迫がみられる。

① シミュレーターを用い、側弯による右方向への倒れが少なくなるように、また大腿部・下肢の位置など全体的なバランスを考慮しながら、姿勢を決定する。

② テーブルを使用し、上肢の支持面を作り体幹の安定を図る。

③ 褥瘡予防に低反発素材を各所に配置し、圧力分散を図る。

④ 腹部の圧迫を軽減する目的で、ティルト機構に背もたれリクライニングを追加したフレームとした。
